1. RISCHIO IDROGEOLOGICO

Piano Provinciale di Emergenza di Protezione Civile

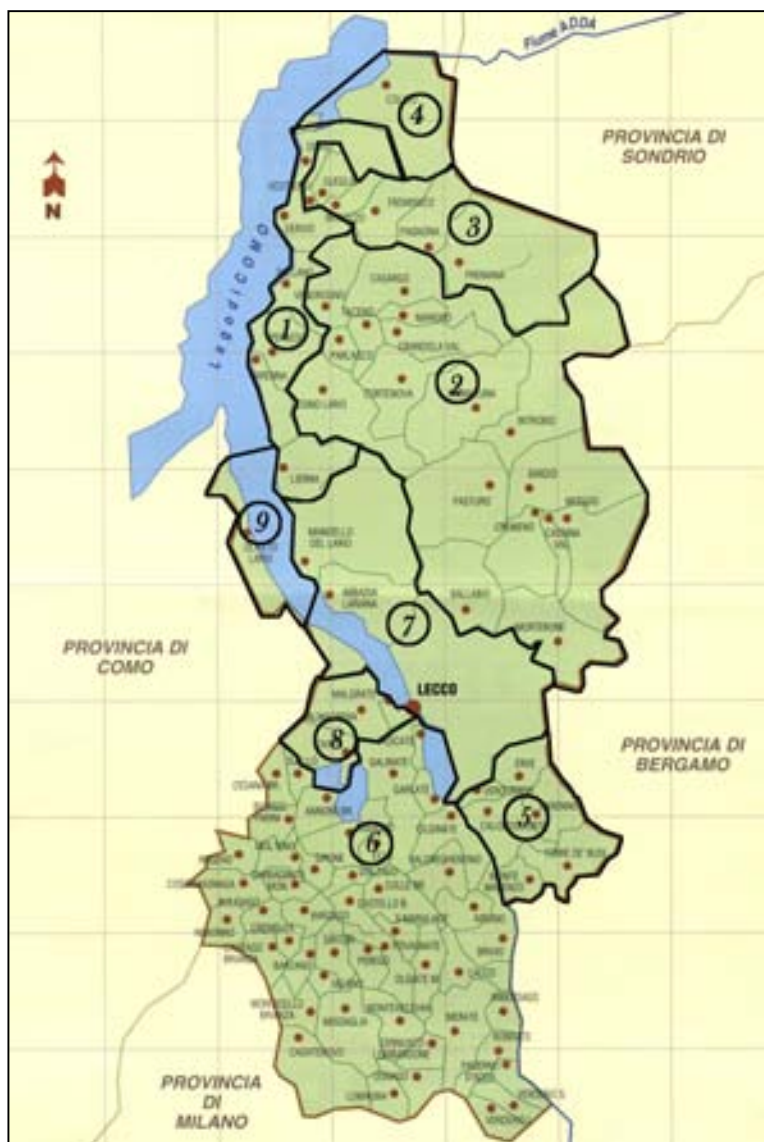
Aree omogenee

1. Sponda orientale del Lario
2. Valsassina
3. Valvarrone
4. Torrenti Perlino e Inganna (Colico)
5. Vercurago – Calolziocorte
6. Zona dei Laghetti Brianzoli e alta Brianza
7. Abbadia – Mandello - Lecco
8. Valmadrera – Civate – M. Barro – Rio Torto
9. Sponda occidentale del Lario
